OGGETTO: Roma. Municipio XVII – Rione XXII Prati. Pino privato in Via Pompeo Magno, 10A. Alberatura nell'immobile non sottoposto a tutela monumentale ai sensi del D. Lgs. n.42/2004 ma ricadente nella Carta della Qualità.
Richiesta vincoli paesaggistici.

Oggetto: Pino privato ubicato in Via Pompeo Magno 10A

PARERE PER IL PINO DOMESTICO DI VIA POMPEO MAGNO 10 A

5. CAUSA DEI FENOMENI LAMENTATI

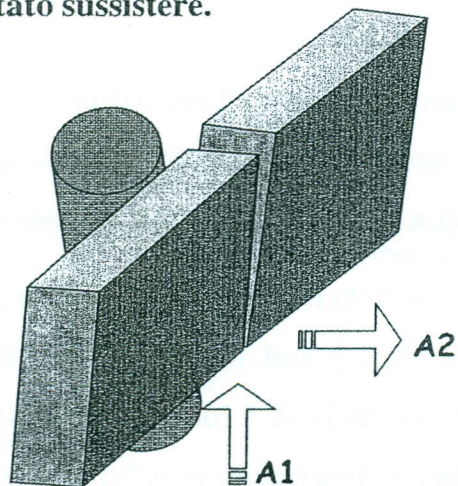
Fig. 01/5

A Il fenomeno di dissesto è pertanto dovuto ad una spinta verticale localizzata (A1), sottostante l'area centrale del sollevamento (rif. fig.01/3), combinata con una spinta laterale (A2) verso l'interno. **B** Tali azioni sono esercitate dal Pino e dovute all'accrescimento dell'apparato radicale (A1) e del tronco (A2), a causa del contatto fra la pianta e la muratura che, grazie alle ispezioni *in situ* ed ai saggi murari condotti, si è con certezza constatato sussistere.

Nulla di ciò può venir pertanto imputato ad una presunta insufficienza fondale, non sussistente e comunque, in caso, incompatibile con i fenomeni riscontrati. Anzi, il maldestro tentativo di "irrigidimento", operato all'atto della costruzione od in imprecisata epoca successiva con l'inserimento di un profilato metallico di "ripartizione" alla base del muro (rif. fig.09/3), non fece altro che peggiorare eventualmente il quadro deformativo,

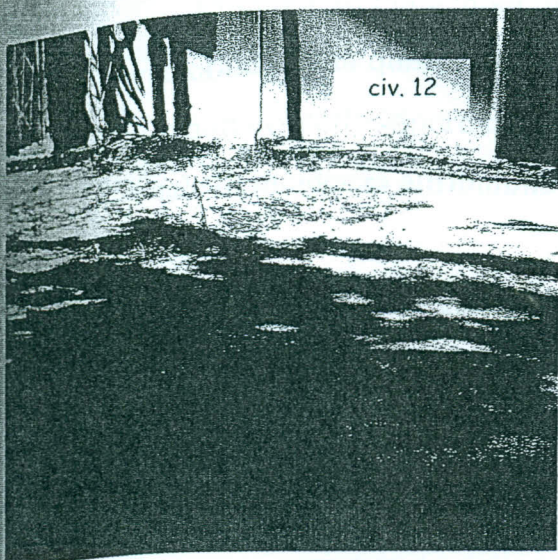
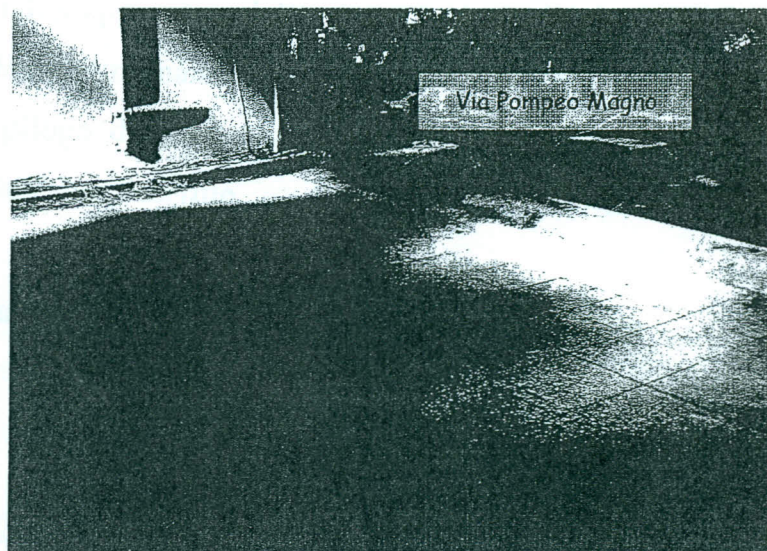
Foto 01, 02/5 - Lastrico solare di copertura del box

La causa di infiltrazioni, ruggine e degrado dei materiali che interessano grande **altra parte** del soffitto e della parete di fondo del box (cfr. foto 15/3) (in aree diverse da quelle imputabili anche indirettamente al Pino) è da ricercarsi nella fatiscenza del lastrico solare e nella diffusa inefficienza della relativa impermeabilizzazione, per usura associata a carenza di manutenzione. Il che è d'altronde riscontrabile attraverso l'ispezione della copertura, condotta dai sottoscritti nel 1° sopralluogo (foto 01, 02/5).

- della forte umidità, per infiltrazioni provenienti dalla linea frontale del lastrico solare (vd. in particolare foto 02/5), dove il cordolino di bordo, creando una contropendenza, costringe l'acqua piovana a stagnare, proprio dove radici di piante hanno creato dei varchi nella guaina e questa presenta soluzione di continuità, e
- degli shock sulla traversa metallica superiore, provocati per decenni dai movimenti di apertura e chiusura del portone metallico a battente.
